VŠB – Technická univerzita Ostrava
Fakulta strojní
Katedra výrobních strojů a konstruování

**Určení technického stavu strojního objektu
sledováním kvality maziva**

Student: Petra Holá

Ostrava 2011

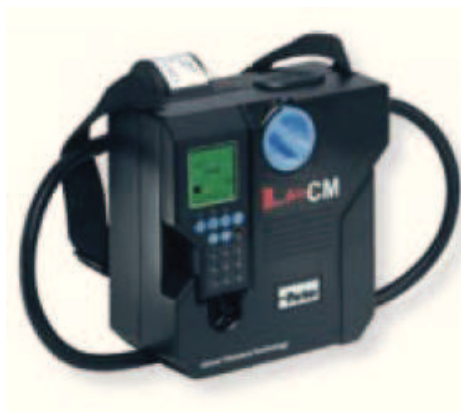
Obr. 2.4 – LaserCM – přenosný čítač částic [20]

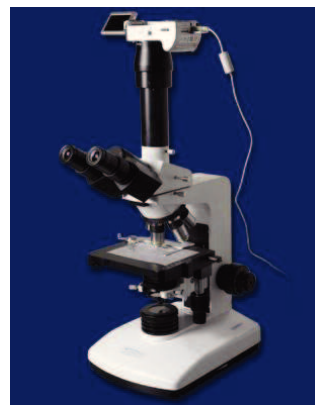
- **Stanovení kódu čistoty mikroskopem** (obr. 2.5) – se skládá ze dvou řad čísel, kde:
 - a) první číslo vyjadřuje počet částic \geq než $5\ \mu\text{m/ml}$,
 - b) druhé číslo vyjadřuje počet částic \geq než $15\ \mu\text{m/ml}$.

Obr. 2.5 – Mikroskop [16]

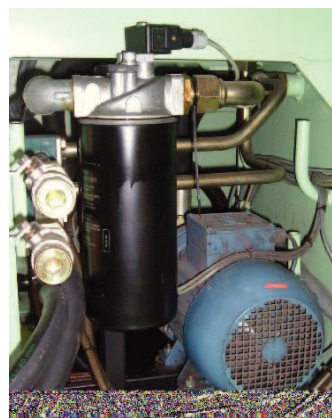
Obr. 3.4 – Nízkotlaký filtr

Filtrace hydraulického oleje na VL je řešena pomocí nízkotlakého hydraulického okruhu, který je napojen samostatně na nádrž (obr. 3.3), (obr. 3.4). Filtr je vybaven mechanickým a elektrickým ukazatelem znečištění. Mechanický ukazatel znečištění je červené tlačítko na horní straně filtru, které vyskočí při příliš vysokém diferenčním tlaku (znečištěný filtr). Elektrický ukazatel znečištění při příliš vysokém diferenčním tlaku hlásí poruchu a na displeji VL se objeví hláška „zkontroluj filtr“. Součástí nízkotlakého hydraulického okruhu filtrace je chladič oleje, který neumožňuje tento okruh samostatně odstavit, protože běží současně s vysokotlakým okruhem VL. Při zapnutí hydrauliky stroje se automaticky rozběhne i filtrace oleje.

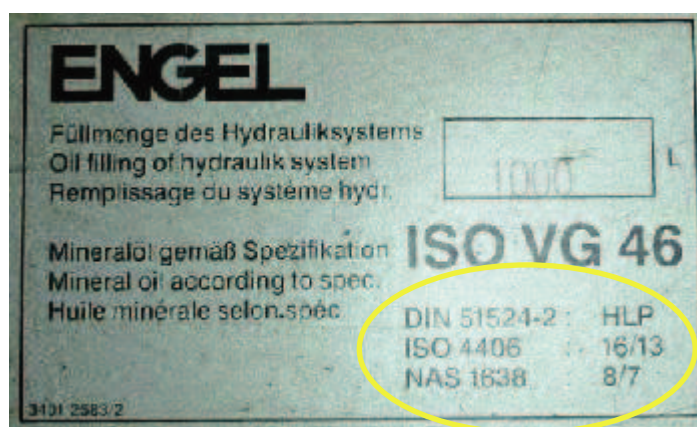
Obr. 3.5 – Štítek ze vstřikovacího lisu – kód čistoty stanovený výrobcem

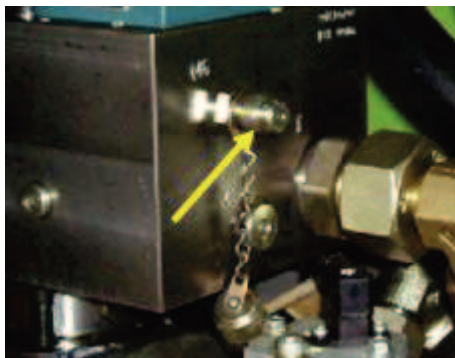
Tyto kontrolní tlakové body jsou na stroji jedinými možnými odběrnými místy (obr. 3.7), kde lze vzorky oleje odebrat. Výrobce stroje neuvažuje o provádění pravidelných analýz oleje, pouze předepisuje výměnu hydraulického oleje přibližně po 5000–6000 provozních hodinách. Z tohoto důvodu není stroj přizpůsoben k ideálnímu odběru vzorku oleje, dle normy ČSN 65 6207. [6]

Obr. 3.7 – Detail odběrného místa

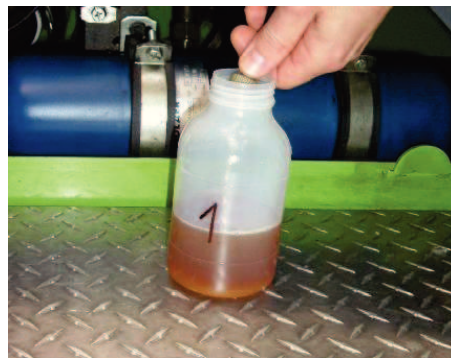
Obr. 3.8 – Odebírání vzorku oleje

Po proplachu odběrného místa, asi 500 ml oleje, jsme odebrali 200 ml vzorku, do předem připravené a označené nádoby. K odběru jsme použili plastovou uzavíratelnou nádobku s širokým hrdlem o objemu 500 ml, na kterou jsme napsali pořadové číslo odběru – č. 1 (*obr. 3.8*). Všechny potřebné údaje, k odebranému vzorku, si pracovnice firmy Koma-Industry, s.r.o., zaznamenala do poznámkového bloku:

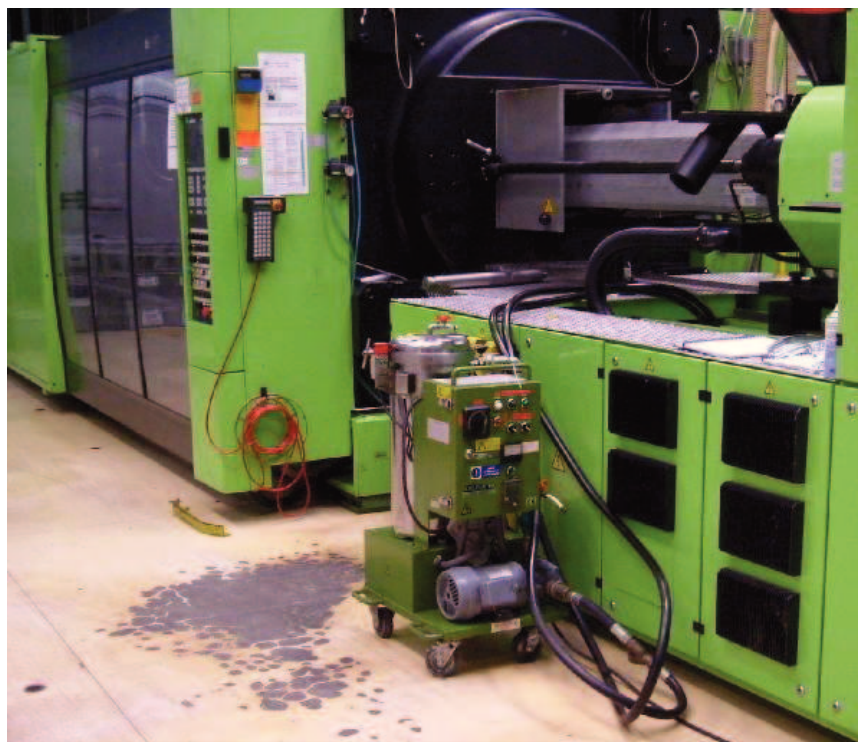
Firma Koma-Industry, s.r.o., na základě provedené analýzy a zjištěných výsledků doporučila filtraci olejové náplně a kontrolu hydraulického obvodu. Obdržený zkušební protokol jsem konzultovala s pracovníkem technického servisu. Jelikož je kontrola hydraulického obvodu časově a technicky náročná, dohodli jsme se na zapojení filtrační jednotka Kleentek (ELC-R50SP) na VL s nepřetržitým filtrováním olejové náplně po dobu 10 dnů. Filtrační jednotku Kleentek jsme napojili do olejové nádrže. Konec sací hadice jsme umístili na dno nádrže a konec druhé hadice s přefiltrovaným olejem pod hladinu oleje v nádrži. (*obr. 3.9*).

Obr. 3.9 – Zapojená filtrační jednotka Kleentek (ELC-R50SP)
